OP NOODROER DOOR HET PARADIJS

En toen zei het stuurkwadrant **KRAK!**

SPECIFICATIES ROERKWADRANT

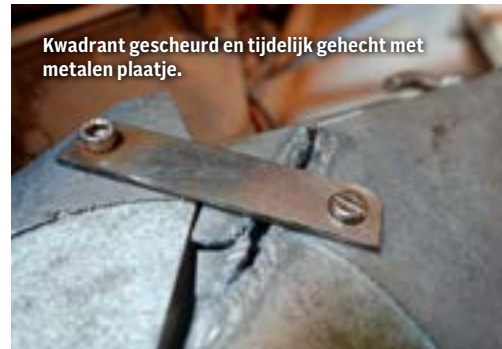
Kwadrant gescheurd en tijdelijk gehecht met metalen plaatje.

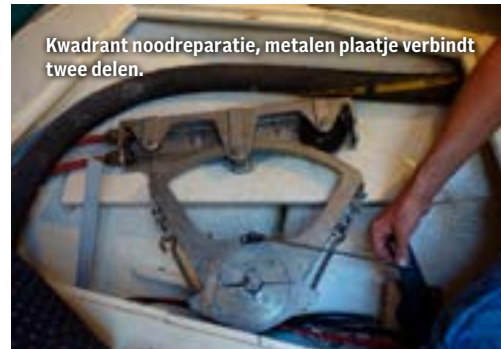
Kwadrant noodreparatie, metalen plaatje verbindt twee delen.

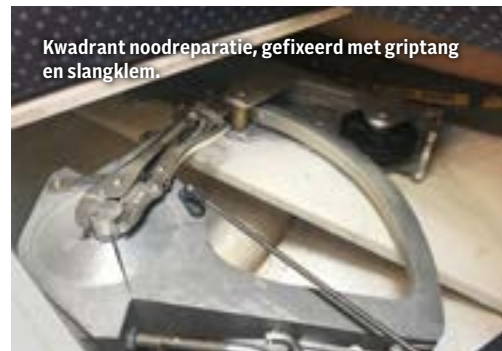
Kwadrant noodreparatie, gefixeerd met griptang en slangkleem.

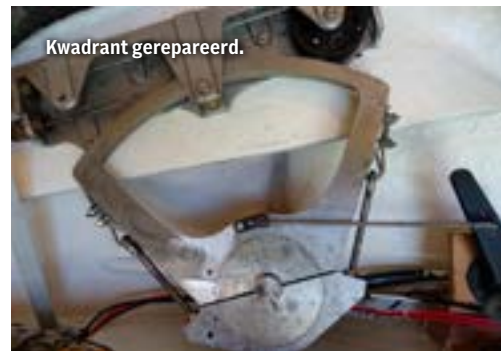
Kwadrant gerepareerd.

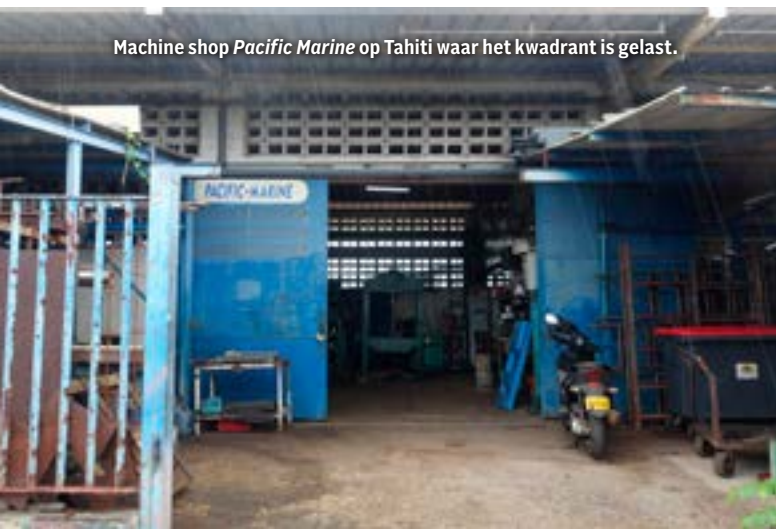
Machine shop Pacific Marine op Tahiti waar het kwadrant is gelast.
